6. EDIFÍCIO NA
RUA DE MANUEL DE ARRIAGA, N.º 28

6.1. INFORMAÇÃO GERAL

Nome	Edifício na Rua de Manuel de Arriaga, n.º 28

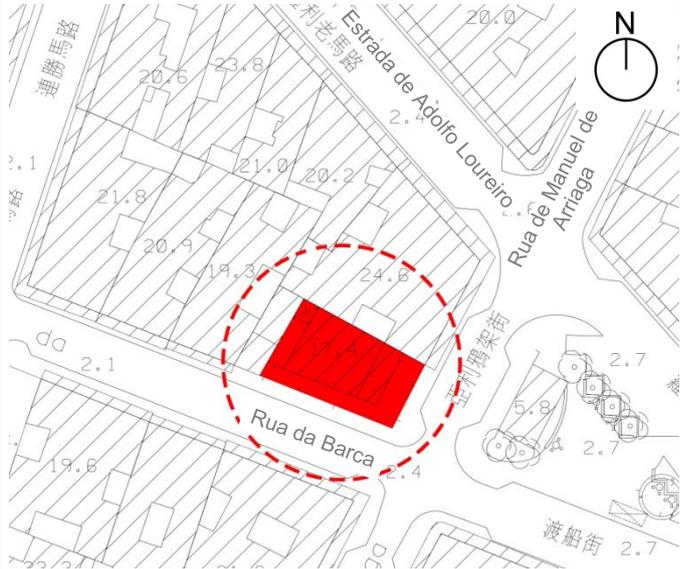
<p>Figura 6.1.2: Planta de implantação do edifício</p>
----------------------------------------------------------------------------------------------------------------------------------	---------------------------------------------------------------------------------------------------------------------------------------------

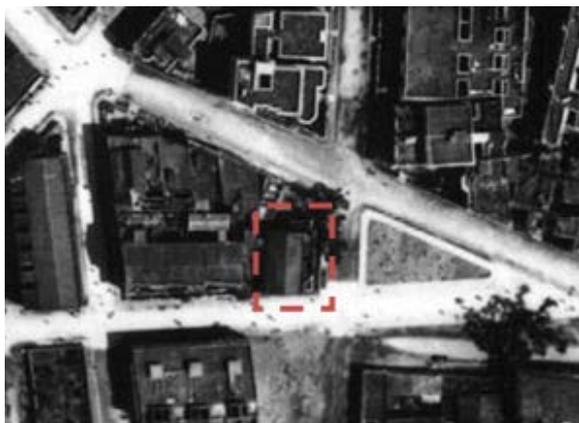
Figura 6.5.1: Fotografia aérea parcial, de 1941, onde é visível o edifício original na Rua de Manuel de Arriaga, n.º 28.

De acordo com as informações do Registo Predial, o projecto para o Edifício na Rua de Manuel de Arriaga, n.º 28, assim como para os edifícios que lhe são adjacentes, foi apresentado em 1917 e uma habitação de três pisos foi completada entre 1917 e 1918. A partir de fotografias aéreas de 1941 (Figura 6.5.1) e de fotografias históricas (Figuras 6.5.3 e 6.5.4), podemos ver a simetria do edifício. As construções próximo da Estrada de Adolfo Loureiro foram posteriormente convertidas em blocos residenciais e o edifício na Rua da Barca foi parcialmente demolido no ano de 2013.

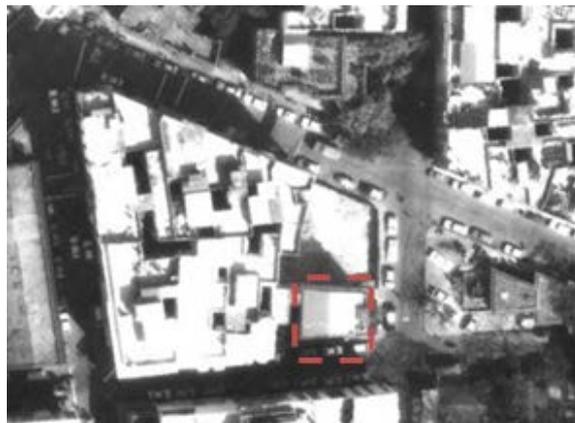
Figura 6.5.2: Fotografia aérea parcial, de 1988, onde é visível que parte do edifício original junto da Estrada de Adolfo Loureiro já se encontra demolida.

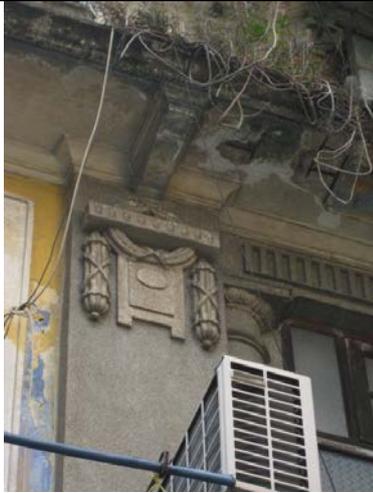
Figura 6.5.7: Detalhe da decoração da parede exterior (secção hoje já demolida).

Em termos arquitectónicos, as colunas e os elementos esculpidos do edifício receberam um acabamento em estuque de Xangai, que era bastante popular na altura, com aplicação nas paredes de estuque amarelo, realçando todos os elementos decorativos na fachada. Além disso, a zona inferior ao parapeito das janelas na fachada do 1.º andar, tem frente para a Rua da Barca, e está decorada com azulejos (Figura 6.5.6). A guarda nas varandas, de forma curvilínea, está decorada com delicadas grades trabalhadas, elaboradas em cimento. No interior do edifício, os pavimentos mantêm os mosaicos coloridos originais de cimento, bastante populares na época. Os detalhes arquitectónicos do edifício com os seus acabamentos requintados reflectem, desta forma, um estilo muito característico das habitações no início do século XX.

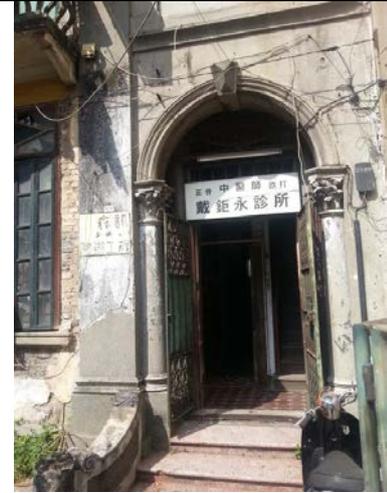
Figura 6.5.8: A entrada em arco com colunas coríntias decorativas.
