**9. ANTIGO ESTÁBULO MUNICIPAL DE GADO
BOVINO E CANIL MUNICIPAL DE MACAU**

9.1 INFORMAÇÃO GERAL

9.4 PROPOSTA

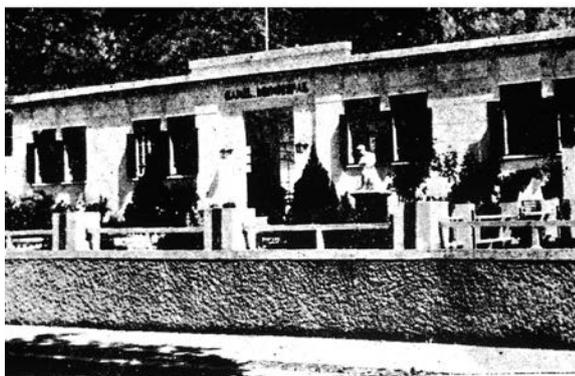
Figura 9.5.7: Fotografia de 1950, pouco depois do Canil Municipal de Macau ter sido construído. O jardim e a escultura em frente mantêm-se até aos dias de hoje.

O Canil Municipal tem uma arquitectura bastante comum de meados do século XX, com uma fachada simétrica de linhas horizontais, colunas de estilo clássico e elementos geométricos em relevo (Figura 9.5.7) e com influência do estilo Art Déco, que se manteve na fachada principal até hoje. Os consultórios veterinários, as casas para os cães e outras construções de apoio, edificadas em 1953, foram posteriormente demolidas e reconstruídas (Figura 9.5.9).

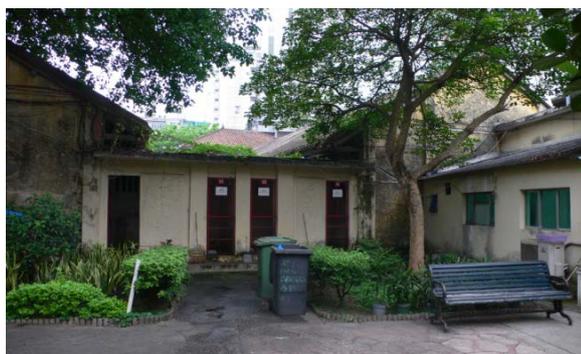
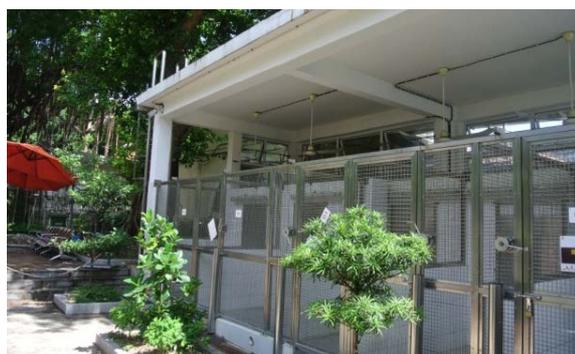
Figura 9.5.9: Canil Municipal de Macau em 2008, à esquerda, e o mesmo Canil actualmente, à direita.

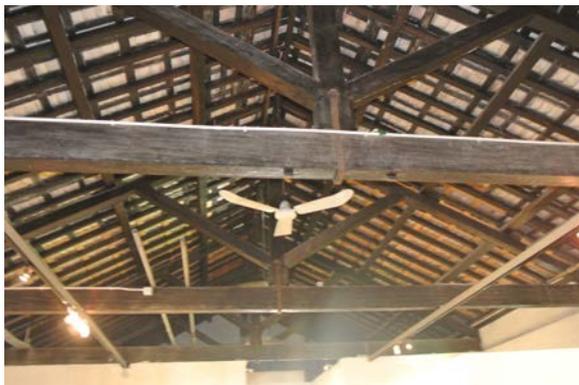
Figura 9.5.10: Estrutura com as asnas em madeira, de suporte da cobertura do Antigo Estábulo Municipal.

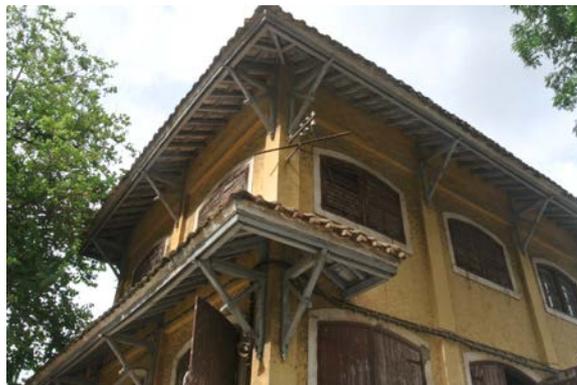
Figura 9.5.11: A arquitectura do Antigo Estábulo Municipal é caracterizada pelos beirados salientes e as suas poleias de suporte, pelas paredes em estuque irregulares e pelas janelas em arco.

Em 1924, o Estábulo foi reconstruído aproximadamente no mesmo local das instalações de 1912. As novas edificações, sob forma de dois armazéns simétricos, incluíam grandes vigas e dois telhados de quatro águas, extensos em comprimento e de pequena inclinação e com um beirado em consola. Os telhados, de cor terracota, em conjunto com o amarelo das paredes, revelam características estilísticas de uma arquitectura portuguesa ecléctica (Figuras 9.5.3, 9.5.5, 9.5.10, 9.5.11). As amplas janelas, ornamentadas em arco, existiam não só para efeitos de ventilação, mas também como resposta aos requisitos impostos pelo "Regulamento Sanitário de Construções Privadas e de Construções Urbanas de Macau", promulgado em 1912. Este Regulamento estipulava os critérios sobre a altura dos edifícios, das fundações, sistemas de drenagem, entre outros, assim como sobre os currais, manjedouras (Figura 9.5.12), e similares.⁶

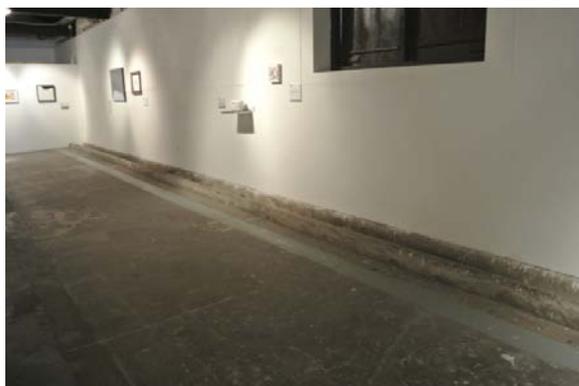
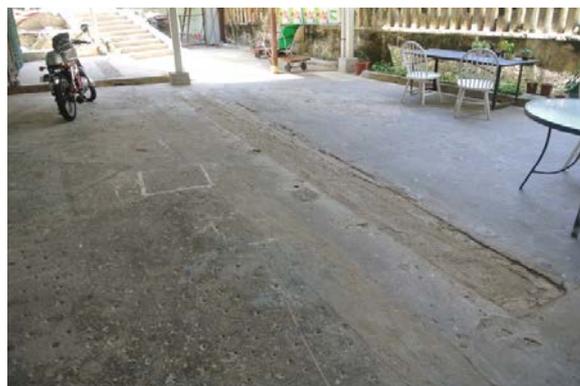
Figura 9.5.12: Os comedouros originais no interior do Antigo Estábulo Municipal ainda hoje são visíveis, enquanto os que se encontravam no pátio posterior, alguns já foram demolidos, e outros estão a ser usados com outra finalidade.

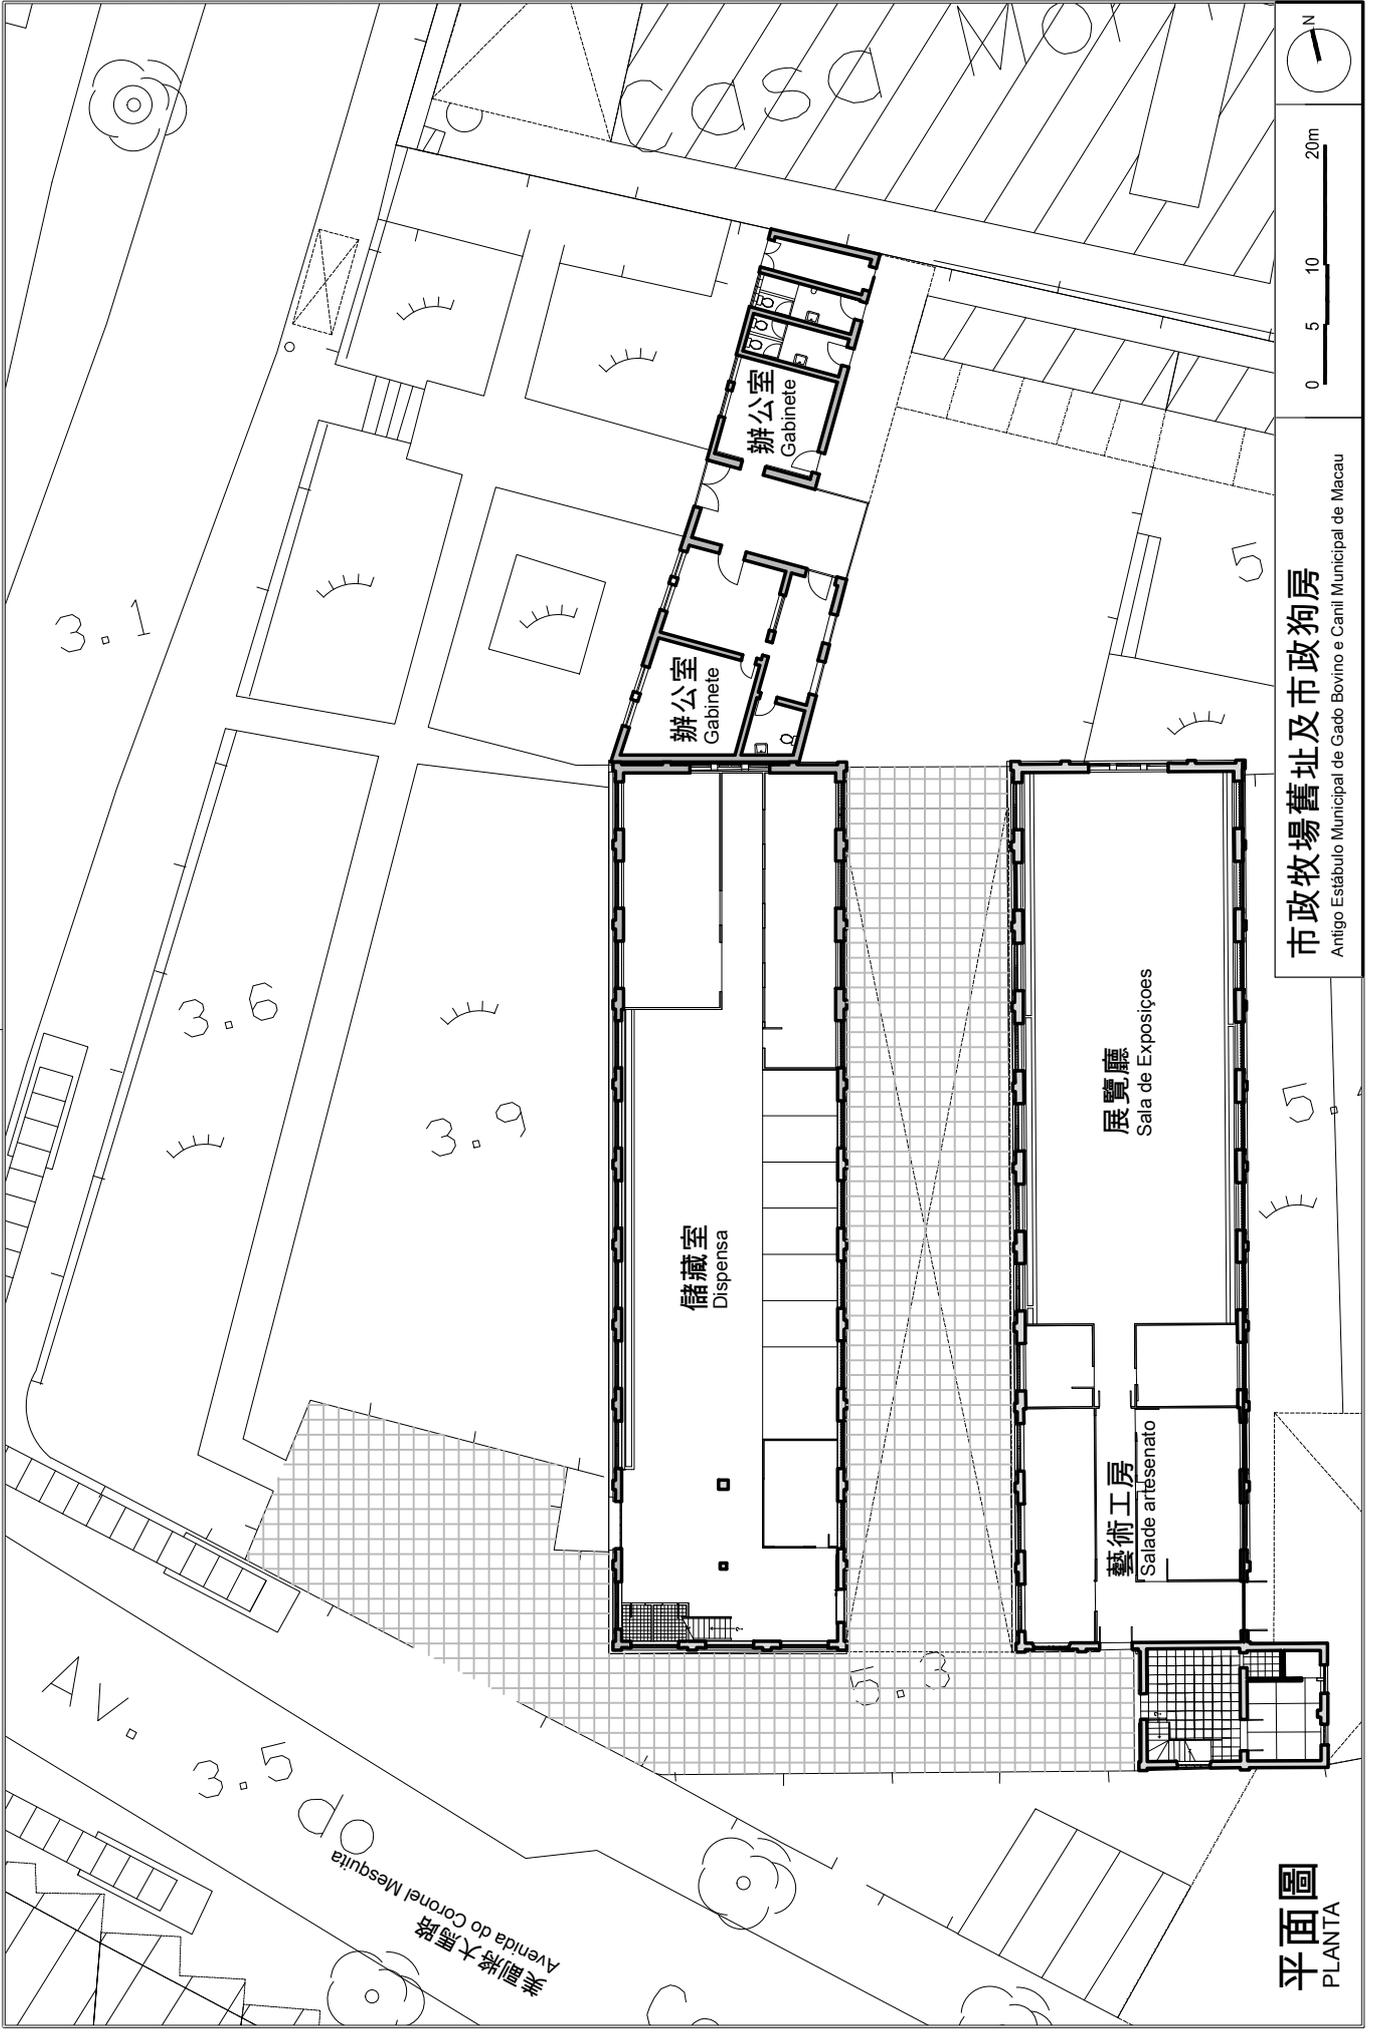
平面圖
PLANTA

9.6.1 Planta
